E-ディフェンス実験に基づく大規模空間吊り天井の脱落被害低減技術開発

その8 1.1G耐震天井の応答

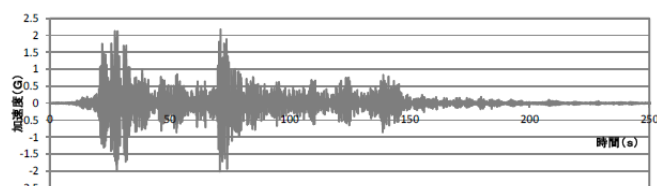
図1 仙台波 80% 天井面加速度時刻(X4-Y5 梁間方向)

続いて行ったK-NET 仙台波 80%では、天井面最大応答加速度が梁間方向で2.18Gとなり、ほぼ設計想定値の2倍に相当する加速度が生じた。その結果、梁間方向に配置された3列のV字状斜め部材のうち、軒先側Y6-Y7間(図3参照)V字組の棟側斜め部材に座屈が生じた。座屈状態は写真1のとおり。設計上、斜め部材の座屈箇所に偏りが生じる可能性は少ないと考えている。このような性状の解明については、より詳細な検証が必要と思われる。また、一部の斜め部材上端接合部金物と吊元の間に数ミリ程度の隙間が生じていた。しかし、それ以外に大きな損傷は見られなかった。天井面の応答については各種センサにより計測しており、係るセンサの設置位置は、その7の通りである。その中でも加速度はX4-Y5(梁間方向)、変位については最大変位を示したX1-Y7(梁間方向)に注目し、80%加振時の時刻歴を図1、図2に示す。

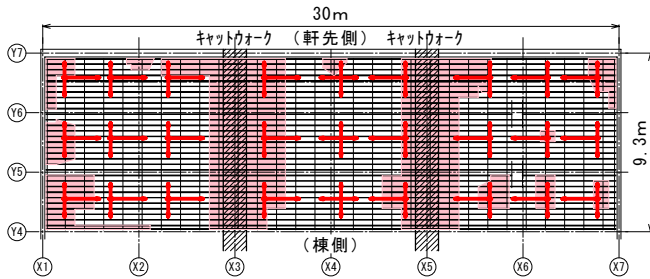
図3 天井平面図と神戸波 150%時の天井板脱落箇所

座屈のほとんどはY5-Y7間(図3参照)で発生し、梁間方向ではV字状斜め部材のうち棟側軒側両方が、桁行方向ではY6-Y7間の斜め部材に座屈が生じた。梁間方向

上端部接合金物の下がりによる隙間が吊元間に 50cm 程度生じた。また、大きく振動した天井は周囲柱と衝突した。その影響で天井下地材および天井板が大きく変形し、天井板の脱落につながった。尚、この時点で天井下地材は脱落しておらず、天井板についても、連鎖的な崩落はなかった。最後に JMA 神戸波 150%で加振を行った結果、100%加振より更に大きく振動し、斜め部材の座屈、斜め部材上端部吊りボルトの破断、斜め部材下端部ビスの外れ、野縁・野縁受けの変形まで発生した。JMA 神戸 150%加振後の斜め部材の座屈状況を写真4に示す。天井面の大きな振動により、損傷調査用に設置されたキャットウォークに吊りボルトが衝突した。キャットウォーク部にも吊りボルト周囲にクリアランスは設けられているが、斜め部材の座屈により設計想定以上の変位が生じたためである(写真5)。衝突に伴い天井に吊りボルトを介して局所的に衝撃がかかり、キャットウォークに沿って天井下地材が変形した。その変形に追従できない天井板が脱落した。また、周囲柱にもさらに激しく衝突し、天井下地材の変形や、天井板の脱落につながった。しかし、クリップなどにより天井下地材が適切に緊結されており、天井下地材は脱落しなかった。天井材の損傷状況を写真6に、天井板の崩落箇所を図3にそれぞれ示す。

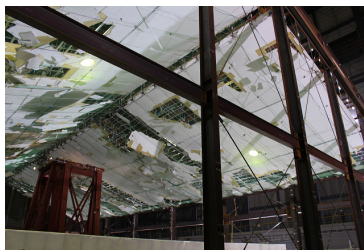
写真6 天井材の損傷状況

今回の実験では、設計水平震度 1.1 と設定し設計を行った。実験結果では、設計想定以上の2倍程度の加速度が発生した時点で一部の斜め部材が座屈変形した。これは、その3に示される安全率からいえば概ね妥当な実験結果となっている。ただし、設計想定以上の揺れにより、一部の斜め部材に座屈が生じると、斜め部材の負担面積が大きくなり配置バランスも崩れる為、座屈が始まった周辺の斜め部材から更なる座屈が生じることが考えられる。また、キャットウォークなど、剛性の高い設備が吊りボルト近傍にある場合、衝突により変形が拘束されると地震力が集中し、損傷・脱落につながる可能性がある。設備関係と吊りボルトなども含めた全ての場所でクリアランスを確実にとることが重要である。今回の実験の目的である、「大規模空間での地震被害の発生を引き起こす構造体と非構造部材の応答特性と天井の脱落被害メカニズム」について、引続き詳細な解析を進める。
