E-ディフェンス実験に基づく大規模空間吊り天井の脱落被害低減技術開発

その10 各天井の脱落被害メカニズムの分析

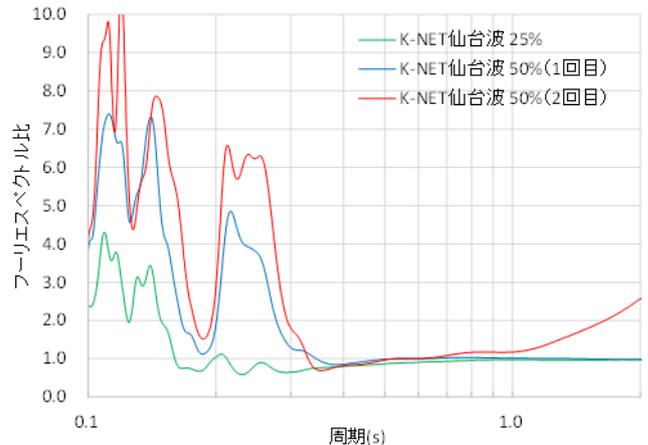
図1 伝達関数 (未対策天井)

K-NET 仙台波 25%加振時には天井はほぼ無被害であったが、図1における未対策天井の伝達関数によると0.1~0.2秒間にピークがあり、未対策天井の固有周期がおよそ0.1~0.2秒であることがわかる。K-NET 仙台波 50% (1回目)加振時には複数のハンガーやクリップが外れ、天井面が大きくたわんだ状態となったが、この段階で0.2~0.3秒間に大きなピークが現れた。この周期のピークは、たわんだ天井面の振動の周期に対応しているものと考えられる。フレーム構造の梁間方向一次固有周期は0.40秒であり(その6参照)、天井面で応答が増幅されやすい状態になっていたと考えられる。K-NET 仙台波 50% (2回目)の加振では、たわんでいた天井面が大きく振動し、激しい揺れと共に天井が脱落した。この加振では、伝達関数のピークは0.2~0.3秒にあり、1回目と同じ傾向を示している。ただし、伝達関数は全周期帯で、1回目よりも大きくなっており、1回目の加振時よりも大きく応答していたことがわかる。

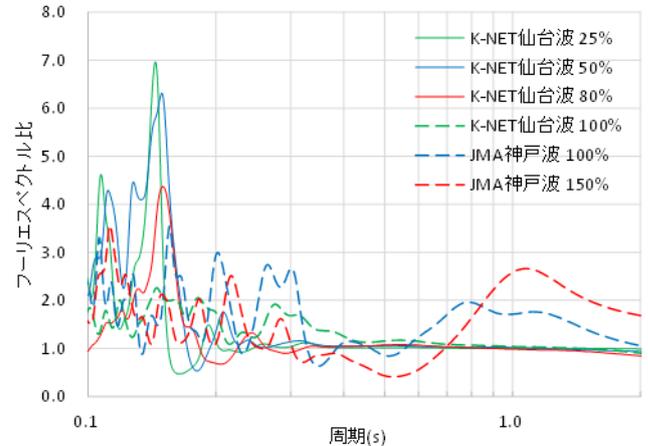
図2 伝達関数 (1.1G 耐震天井)

K-NET 仙台波 25%およびK-NET 仙台波 50%加振時では、1.1G 耐震天井に大きな損傷はなかった。図2に示すように、この時の伝達関数には、0.15秒の部分において明確なピークがあり、1.1G 耐震天井の固有周期がおよそ0.15秒であることがわかる。K-NET 仙台波 80%加振時になると、一部のブレースに座屈が生じたものの、この段階で

はまだ卓越周期には大きな変化は見られない。K-NET 仙台波 100%加振では多数のブレースにて座屈が生じ、加振後も大きな曲げ変形が残留した状態となった。この時の伝達関数は、0.15秒付近にあったピークは低下し、代わりに0.2~0.4秒辺りにピークが見られるようになった。これは、多くのブレースが座屈によりその機能を失ったために天井の剛性が低下し、固有周期が伸びたものと考えられる。JMA 神戸波 100%加振では天井が大きく振動し、天井端部で周囲の柱と衝突、天井ボードが脱落した。この時の伝達関数は1秒前後の周期帯にピークが見られた。ブレースがない場合の天井の固有周期がおよそ1~2

秒程度であることから、この時点でブレースは機能を失い、応答に影響しない状態であったことがわかる。その後の JMA 神戸波 150%加振時の伝達関数では 1 秒前後にあったピークが更に大きくなっている。ブレースが機能していない状態であったために更に大きく天井が応答し、多数の天井ボード脱落に繋がったものと考えられる。

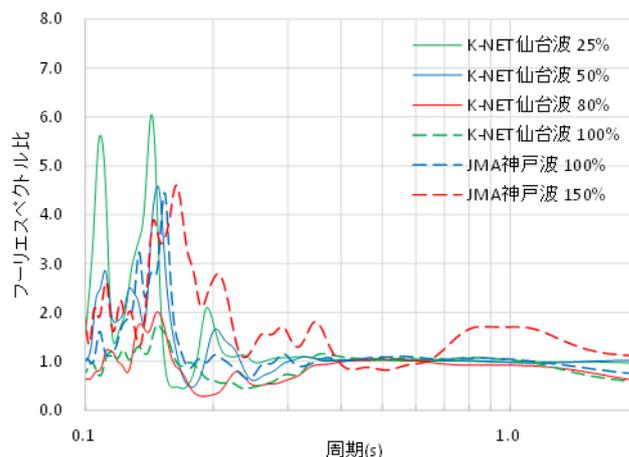
図 3 伝達関数 (2.2G 耐震天井)

2.2G 耐震天井は、K-NET 仙台波 25%の加振から K-NET 仙台波 100%加振までの間、ブレース上部取付金具のずれ以外に大きな損傷は確認されておらず、図 3 の伝達関数においてもその卓越周期に大きな変化は見られない。なお、これらの加振実験における卓越周期はおよそ 0.15 秒であった。JMA 神戸波 100%加振ではブレースの上部取付金具が一部破断し、岩綿吸音板が 3 枚程度脱落したが、この段階ではまだ伝達関数に大きな変化は見られなかった。このことは、これらの岩綿吸音板の脱落は、天井下地の損傷とは無関係であり、強い振動によるものであることを示していると思われる。JMA 神戸波 150%の加振にて大半のブレースに座屈や上部取付金具もしくは取付部ボルトの破断が生じ、同時にブレースが取付けられた野縁受けも変形し、多数の天井ボードが落下した。その結果、伝達関数において 0.2 秒～0.4 秒間と 1 秒前後の周期帯でピークが見られるようになった。1.1G 耐震天井と同様に、ブレースが機能しない状態となり、天井の応答が大きくなり、脱落被害につながったことがわかる。

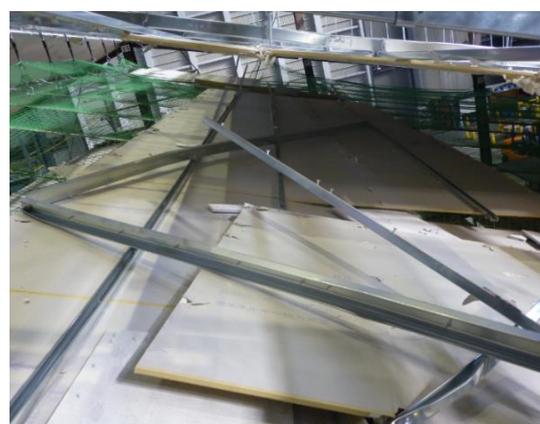
(a) 未対策天井

なお、写真 1 に示すとおり、未対策天井ではクリップの外れによる脱落であり、天井ボードと野縁が一体となって連鎖的な脱落を引き起こしたが、耐震天井では野縁・野縁受け等の天井下地が相互に緊結されていたために天井下地は脱落せず、全てビスの頭抜けによって天井ボードのみ脱落しており、連鎖的な脱落は生じなかった。
