# 斜め材と束材を配した天井の耐震性能に関する研究

(その2) 静的ユニット実験

耐震天井 吊り天井 静的実験

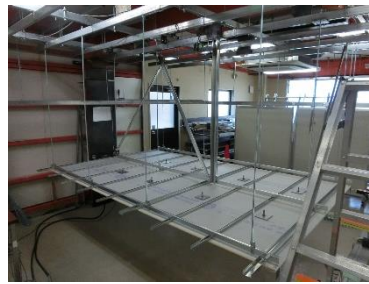
写真1 No.3 試験体全景

レ形1組補強試験の試験体写真を写真1に、各試験における荷重-変位曲線を図3a)~e)に、損傷部の状況を写真2 a)~d)に示す。

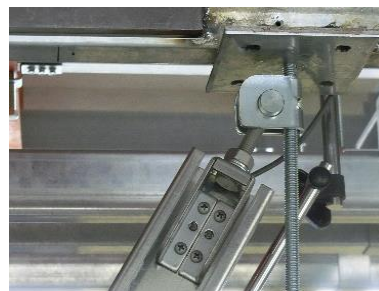
a) 斜め部材上端取付金具の破損

ブレースに引張が作用する No.1,3 の試験では、ボルトに作用する圧縮力を束補強が吊り元に伝え、ボルトが座屈することなく、斜め部材上端取付金具が破損するまで安定した挙動をとった(写真2a)。目標とした1500N付近での剛性はNo.1,3ともに300N/mm程度であった。

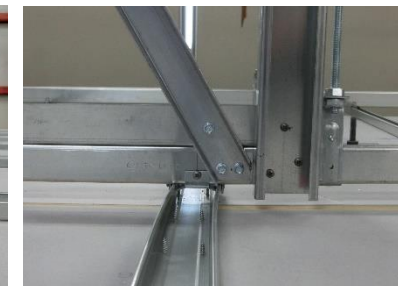
d) 野縁の倒れ

また、野縁・野縁受け方向とも良く一致しているが、野縁受け方向が3500N付近より剛性低下が確認できる。これは、野縁の倒れによるものと考え(写真2d)。しかし繰返し試験においても良く一致しているため下地材の方向による性能差はほとんど無いと言える(図3e)。
