天井面材の許容せん断応力度に関する研究

(その1) 静的ユニット実験

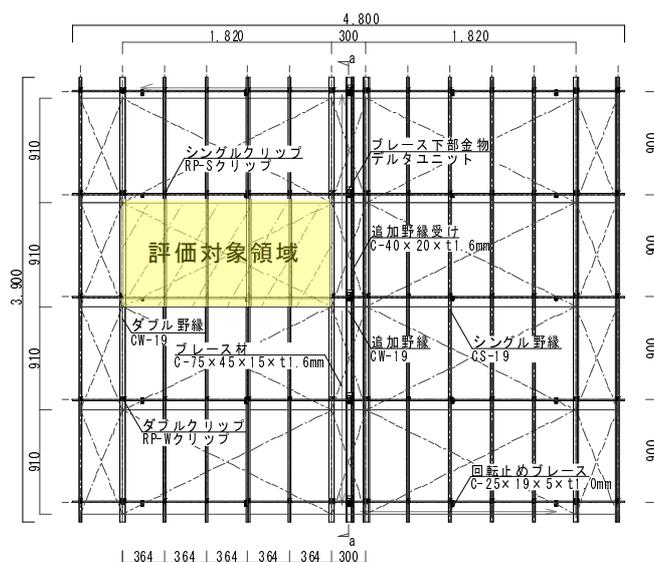
図1 試験体平面図

文献²⁾に示される面材釘のせん断試験では試験体は幅910mm×高さ1,820mmの大きさであるが、面材と面材短辺方向に配置される野縁とをビス留めする本試験では、3'×6'板を4枚並べかつ対称条件となるように鉛直ブレースの反対側にも同様に面材を配置した4,800mm×3,900mmの天井と同様の吊り形式の試験体とした。また加力方向は@910mmで目地が入る野縁方向とした。全試験体で共通となる試験体の平面図を図1に示す。

試験体の面材には9.5mmの普通せっこうボードを用い、試験条件として端部のはしあき寸法を変えた試験を行った。面材のビス配置についてはその2で示す。

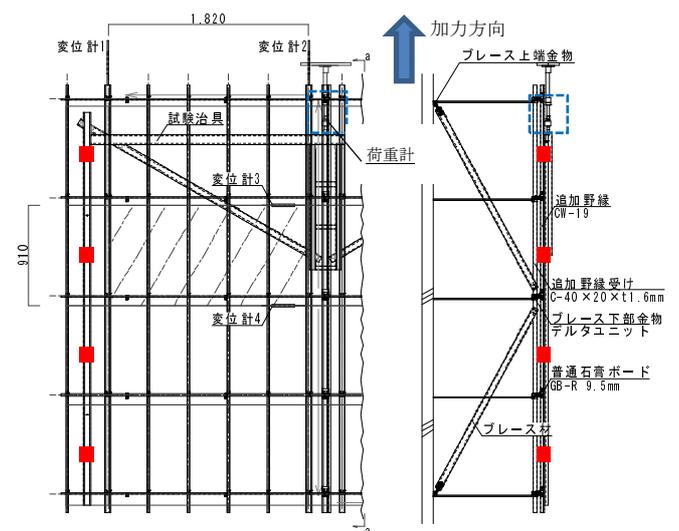
図2 各種測定点及びa-a断面図

実験における加力治具の留め付け位置 (=面材の加力点)、荷重の測定点、変位測定点を図2に示す。

※平面図は左右対称であるため、左半分を示した

□ : 荷重計測点 ■ : 加力治具接合点 (面材の加力点)

実験は、試験体の両端にせっこうボードを介して固定した加力治具を手動油圧ジャッキ及び油圧ポンプで引っ張ることにより行った。

加力治具と試験体面材の間には回転ベアリングを設置し、面内ピン条件とした(写真1)。油圧ジャッキで発生させた外力が加力治具設置部以外に生じないように、加力治具と天井面には少し隙間を設け、また、加力治具が自重により落下しないよう、治具のトラス部には鉛直方向下部に加力方向に自由なローラーを設置した。

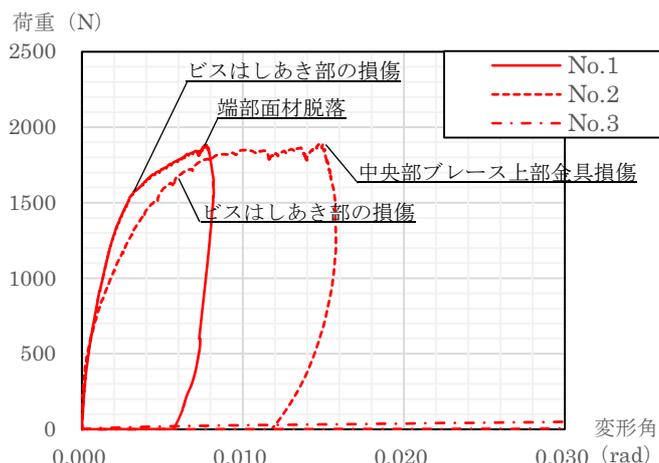
図 3 荷重-変形角曲線

No.1～3 の荷重-変形角曲線を図 3 に示す。グラフの荷重値は荷重計の値をボード枚数（8 枚）で除した値とし、変形角は測定した数値を用いて下記式により算出した。

$$\theta_0 = \theta_1 - \theta_2$$

$$\theta_1 = \arctan \left(\frac{\text{変位計 1} - \text{変位計 2}}{1820} \right)$$

$$\theta_2 = \arctan \left(\frac{\text{変位計 3} - \text{変位計 4}}{910} \right)$$

θ_0 : 真のせん断変形角

試験体端部に加えた外力が面材や骨組みを通じて試験体中央部に設置したブレース材に伝わることで荷重が上昇したが、面材 1 枚あたり 1,600N 程度の荷重において試験体中央の面材ビスはしあき部に損傷が生じ始め、剛性が低下した（写真 2）。その後、面材ビスはしあき部の損傷が広がることで変形角が大きくなったが荷重の低下は見られず、最大荷重において外力を加えていた端部面材が脱落することで荷重が低下したため（写真 3）、面材ビスの終局には到っていないが試験を終了した（写真 4）。

No.2 試験体については No.1 と同様の損傷により試験が終了しないよう、加力治具と固定したせっこうボードの野縁との接合を補強し試験を行っている。No.1 試験体同様、試験体端部に加えた外力が面材や骨組みを通じて試験体中央部に設置したブレース材に伝わることで荷重が上昇したが、面材 1 枚あたり 1,700N 程度の荷重において試験体中央の面材ビスはしあき部に損傷が生じ始め、剛性が低下した（写真 5）。その後、面材ビスはしあき部の損傷が広がることで変形角が大きくなったが荷重の低下は見られず、最大荷重において試験体中央部のブレース上部金具が破損し荷重が低下したため（写真 6）、面材ビスの終局には到っていないが試験を終了した（写真 7）。
