# 節点固定条件によるブレース材の応力状態に関する研究

キーワード：鋼製天井下地 耐震天井 座屈

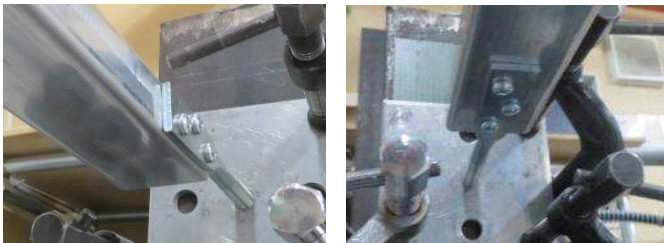
写真1 フランジ面への取付状況

写真2 ウェブ面への取付状況

本試験では、ブレース接続金具として多用されている羽子板ボルトを対象とした。試験体仕様は、長さ1500mmのC-40×20×1.6をブレース材として、ブレース接続金具の羽子板ボルトをフランジ面に取り付ける仕様とウェブ面に取り付ける仕様とした。(表1、写真1,2)

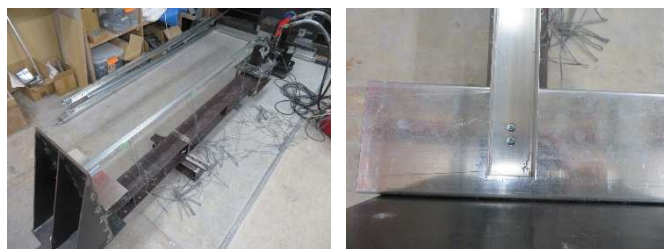
写真3 試験体 全景

写真4 ブレース下端部

試験方法は、ブレース材の羽子板ボルトを取り付けた側(以後、上端部)にプレートを取り付け、そのプレートと試験架台をシャコ万力にて固定する。ブレース材の羽子板ボルトを取り付けた逆側(以後、下端部)は、試験架台にボルト固定したC-100×50×20×1.6にφ4.2×16のビス2本を用いて固定し、ブレース材の設置状況を再現した。
